# Asbest in en om het huis

Veilig omgaan  
met asbesthoudend  
materiaal

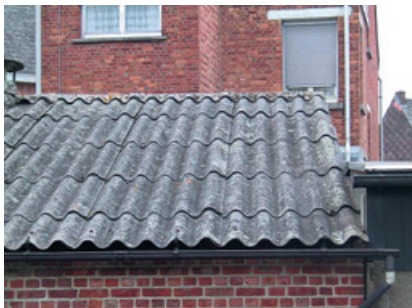
Voorbeeld hechtgebonden toepassing:  
golfsplaten

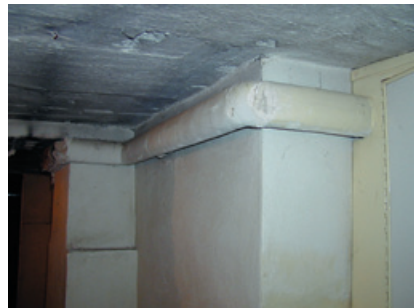
Voorbeeld ongebonden toepassing:  
plasterislatie

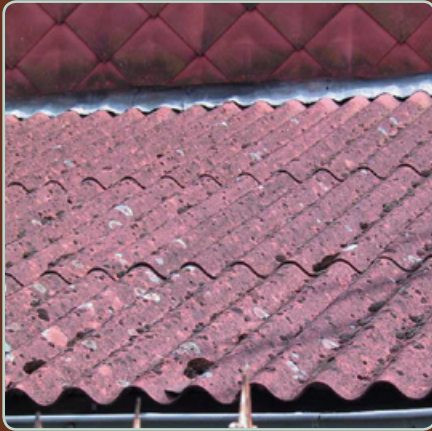
## Golfplaat

Wat? Asbestcementen golfplaat van ongeveer 5 mm dikte. Lichtgrijs of gekleurd (zwart of rood). Asbestvrije platen zijn vaak versterkt met kunststof veiligheidsstrips in de golven. Die kunt u zien aan het uiteinde van de plaat.

Voorkomen? Zeer veel toegepast op daken van garages, schuren, tuinhuisjes, dierenhokken, bijgebouwen ...

Toegepast tot? 1998

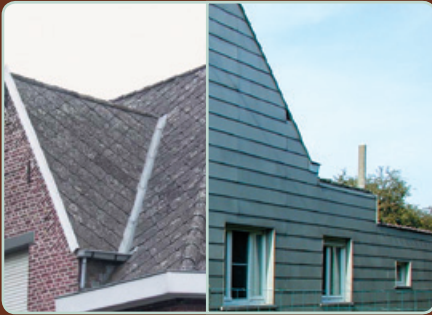
## Dakleien en gevelleien

Wat? Vlakke kunstleien in asbestcement. Grijs materiaal, maar aan de buitenkant vaak zwart of rood gekleurd.

Voorkomen? Zeer algemeen toegepast op daken van huizen en als bekleding van gevels.

Toegepast tot? 1998

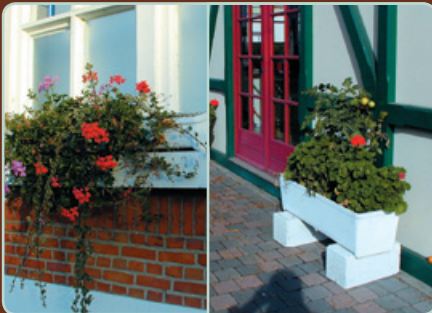
## Bloembakken

Wat? Vrij dunne asbestcementen bakken in diverse vormen. Grijs, maar vaak ook wit gekleurd.

Voorkomen? Zeer frequent toegepast, zowel binnen als buiten.

Toegepast tot? 1985

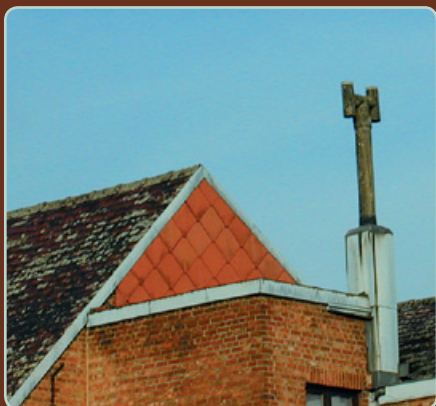
## Schouwpijpen en luchtkanalen

Wat? Ronde of vierkante buizen in grijs asbestcement.

Voorkomen? Vaak toegepast als rookafvoer of voor de verluchtungskanalen en afvalkokers.

Toegepast tot? 1998

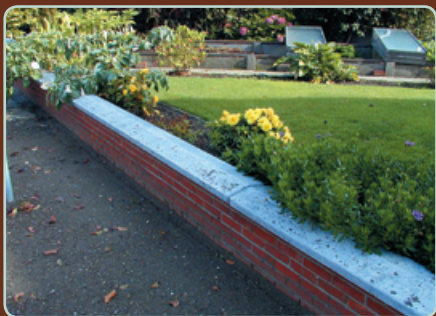
## Vensterdorpels en muurkappen

Wat? Massieve stukken asbestcement, soms grijs, maar meestal zwart gekleurd.

Voorkomen? Soms buiten toegepast voor vensterdorpels en als muurkappen.

Toegepast tot? 1994

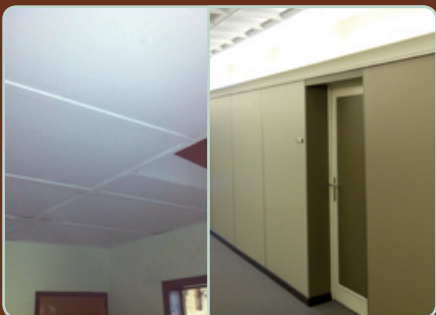
## Muurplaat of plafondtegel

Wat? vlakke of gegroefde plaat of tegel

Voorkomen? Vaak toegepast als bekleding van muren en plafonds en ook in tussenwanden

Toegepast tot? 1990

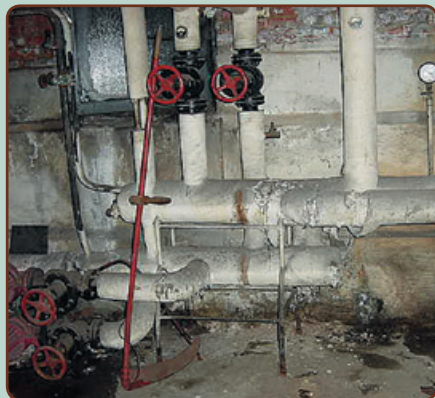
## Afdichtingskoord

Wat? Wit tot grijs pluizig koord. Valt zeer makkelijk uiteen.

Voorkomen? Bij kachels en verwarmingsketels vaak als afdichting van schoorsteen, uitlaat, ruit of deurtje

Toegepast tot? Jaren tachtig

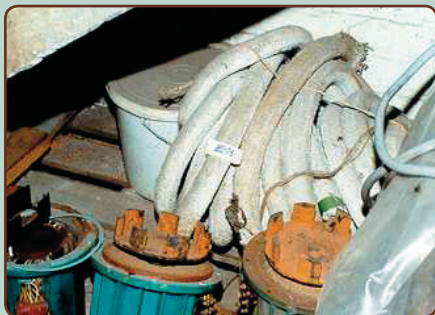
## 'Lagedensiteit'- brandwerende - asbestcementplaat

Wat? Weinig stevige asbestcementplaat, wit-grijs of in een andere kleur.

Voorkomen? Weinig toegepast in woningen, vaak in grote constructies. Gebruikt als brandwerende plaat voor verwarmingsketels, brandwerende valse plafonds, in branddeuren, brandwerende scheidingswand.

Toegepast tot? 1998

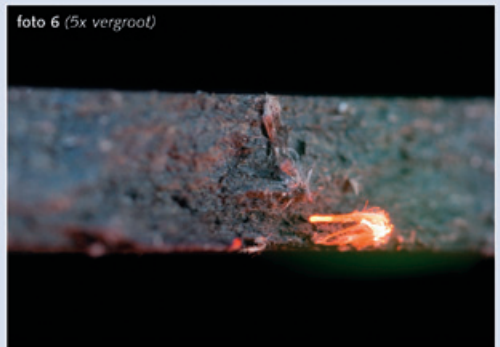
foto 6 (5x vergroot)

Ga met een vlam langs een breukvlak van het materiaal. Als u ziet dat de vezels blijven gloeien dan gaat het wellicht om asbestvezels. Andere vezels smelten weg of verliezen hun structuur.

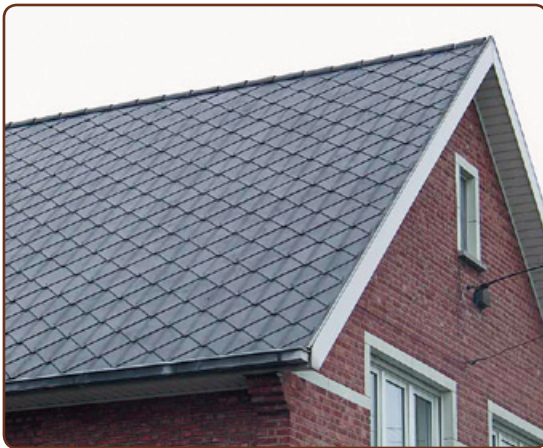
Dakleien in asbestcement
